Κληροδότημα :	Κληροδότημα Παπακυριακόπουλου
Στοιχεία ακινήτου :	Ημιυπόγειο σε πολυκατοικία
Διεύθυνση ακινήτου : Οδός Φερών 31-33, Αθήνα (περιοχή Πλ. Βικτωρίας)	 
Επιφάνεια ακινήτου :	Υπόγειο : 265,25 τ.μ.
Έτος ανέγερσης οικοδομής – στοιχεία διαθήκης :	1981 (1969) διαθήκη 26/08/1952, Μονομελές Πρωτοδικείο 2461/21-10-1976
Βούληση διαθέτη :	Υποτροφίες σε Υ.Δ. του τμήματος Μαθηματικών (40%), διεξαγωγή συνεδρίου, βραβεία σε αριστεύσαντες φοιτητές, πρόσκληση επιστήμονα διεθνούς κύρους, βράβευση διπλωματικής εργασίας στα μαθηματικά, έξοδα διαχείρισης.
Ποσοστό Συν/σίας :	100 %
Μισθωτής ακινήτου :	
Αντικειμενική αξία:	177.072,84€
Χρήση ακινήτου :	αποθήκη, ή γκαράζ
Φωτογραφία ακινήτου:	 
	Λήψη φωτ. 2001

Περιγραφή ακινήτου : Γωνιακή πολυκατοικία, στη συμβολή των οδών Φυλής και Φερών, σε συνεχές σύστημα δόμησης (φωτ. 1). Η πολυκατοικία έχει έξι ορόφους. Στην πολυκατοικία βρίσκονται διαμερίσματα με χρήση κατοικίας στους ορόφους και ένα κατάστημα στο ισόγειο.

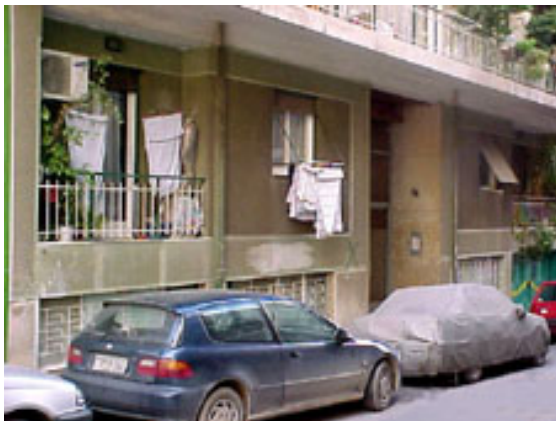
φωτ. 1 Οδός Φυλής και Φερών

Το ακίνητο είναι υπόγειο από την οδό Φυλής και ημιυπόγειο από την οδό Φερών (φωτ.1). Διαθέτει ανεξάρτητη είσοδο και δεν επικοινωνεί με την κεντρική είσοδο της πολυκατοικίας.

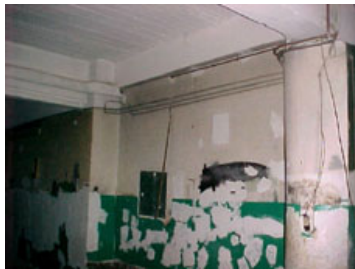
Η κατάσταση της τοιχοποιίας είναι μέτρια ενώ το πάτωμα (από οπλισμένο σκυρόδεμα) είναι σημειακά κατεστραμμένο.

φωτ. 6 λεπτομέρεια τοιχοποιίας
