Ακίνητα επί των οδών : - Πατησίων 146 & Χανίων, Αθήνα

- Αβραμιώτου 10, Αθήνα

Κληροδότημα :	Σοφίας Χλωρού
Στοιχεία ακινήτου :	Διώροφο πέτρινο κτίριο με προσθήκη
Διεύθυνση ακινήτου : Οδός Αβραμιώτου 10, Αθήνα	 
Επιφάνεια ακινήτου :	Κάλυψη οικοπέδου 353.38τ.μ., υπολ.οικ.262.4τ.μ.
Έτος ανέγερσης οικοδομής	1892
Βούληση διαθέτη :	Να μην εκποιηθεί η οικία, Υποτροφίες μεταπτυχιακών δασολόγων Α.Π.Θ., Δ.Π.Θ. και Ε.Μ.Π.
Ποσοστό Συν/σιας :	Ποσοστό συνιδιοκτησίας 100%
Μισθωτής ακινήτου :	Εκδήλωση ενδιαφέροντος για παράλληλη επισκευή και ενοικίαση
Αντικειμενική αξία:	359.669,99€
Χρήση ακινήτου :	Εμπορική (καταστήματα και αποθήκες)

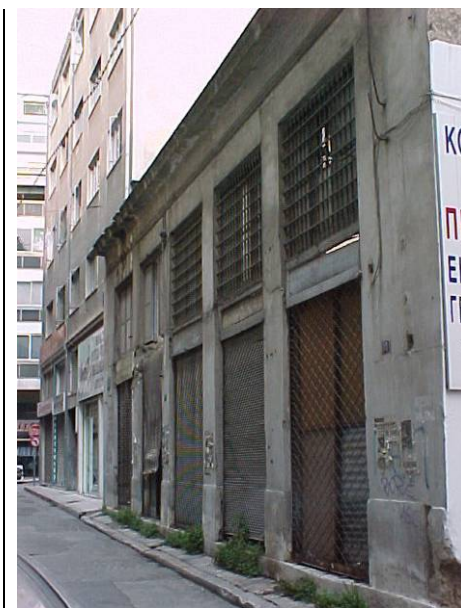
Λήψη φωτ. 2002

Περιγραφή ακινήτου : Πέτρινο κτίριο με προσθήκες από οπλισμένο σκυρόδεμα. Όλη η όψη χωρίζεται σε πέντε μεγάλα ανοίγματα. Ο όροφος έχει καταστραφεί (από πυρκαγιά) και διακρίνεται μόνο το ίχνος της δίριχτης κεραμοσκεπής στα γειτονικά κτίρια.

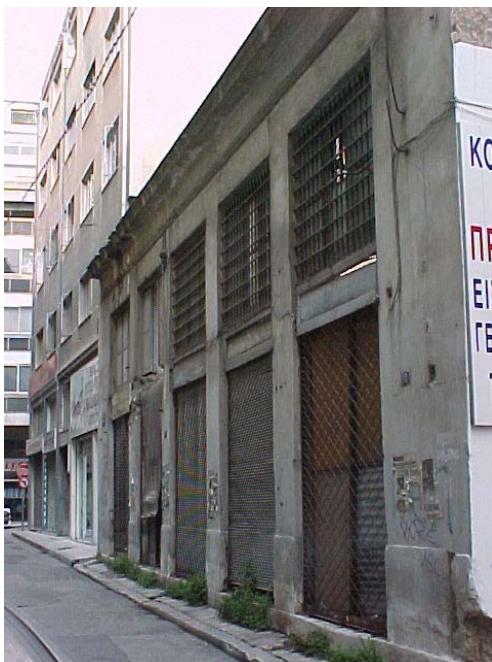
φωτ.1 : όψη από οδό Αβραμιώτου

Κατά από επίσκεψη στις 11 Σεπτεμβρίου 2002, διαπιστώθηκε ότι το κτίριο είναι ακατάλληλο για χρήση . (φωτ.1,2)

Η όψη διατηρείται στην αρχική της μορφή, ενώ σώζονται ορισμένες παλιές επιγραφές των καταστημάτων παλιών ενοικιαστών.

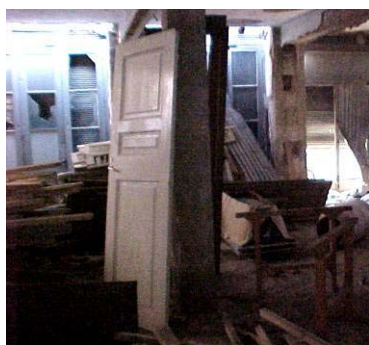
φωτ.3 ισόγειο

Τα κουφώματα είναι σε κακή κατάσταση (σπασμένα τζάμια και σιδεριές). Η κεντρική πόρτα του κτιρίου έχει παραβιαστεί, οπότε η πρόσβαση στο εσωτερικό του κτιρίου ήταν ελεύθερη. Στο ισόγειο του κτιρίου βρίσκονταν σκουπίδια, μπάζα, παλιά και καινούργια κουφώματα, ξύλινες πόρτες εσωτερικού χώρου, ένας πάγκος καταστήματος, είδη υγιεινής (4-5 μπανιέρες), μαδέρια και ξύλα καλουπώματος, φιάλες οξυγόνου και άλλα αντικείμενα. (φωτ.3 - 5)

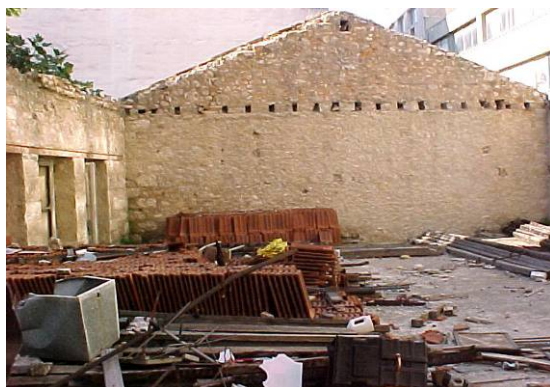
φωτ.6 όροφος

Η στέγη του κτιρίου έχει αφαιρεθεί και έχουν συγκεντρωθεί τα κεραμίδια αυτής, στον όροφο του κτιρίου, παράλληλα με άλλα αντικείμενα όπως συμπαγή τούβλα. Επίσης στον ίδιο χώρο βρίσκονται τα (ημικατεστραμμένα) ξύλινα δοκάρια, φέροντας οργανισμό της στέγης. Τέλος, στον όροφο έχουν συγκεντρωθεί σκουπίδια και κατεστραμμένα αντικείμενα (πλαστικά, ηλεκτρικά είδη κ.λπ.)(φωτ.6,7)

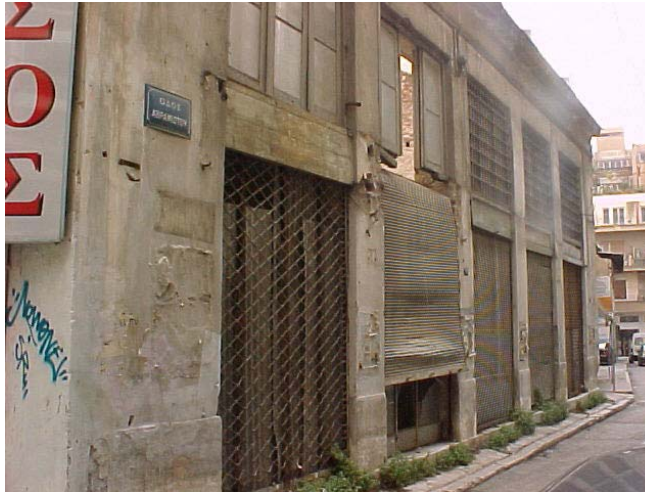
φωτ.8 : είσοδος επί της οδού Αβραμιώτου

Στη φωτογραφία που ακολουθεί, διακρίνονται λεπτομέρειες από την όψη στην οδό Αβραμιώτου.(φωτ.8)

Η είσοδος στο κτίριο γίνεται από δύο εισόδους (φωτ.8). Πρέπει να σημειωθεί ότι η προσπέλαση και η κίνηση μέσα στον ισόγειο χώρο, αλλά και στο πεζοδρόμιο είναι επικίνδυνη λόγω των υπό κατάρρευση κουφωμάτων καθώς και άλλων οικοδομικών λεπτομερειών του κτιρίου.(φωτ.9)
