Κληροδότημα :	Μιχ. & Ευτ. Λαμπρινού
Στοιχεία ακινήτου :	Οροφοδιαμέρισμα σε πολυκατοικία
Διεύθυνση ακινήτου: Οδός Κριεζώτου 6, 10671 Σύνταγμα	 
Επιφάνεια ακινήτου :	Όροφος 7 ^{ος} : 143,34 τ.μ. Συνένωση δύο διαμερισμάτων
Έτος ανέγερσης οικοδομής - στοιχεία διαθήκης :	1964 συμβόλαιο αποδοχής κληρονομιάς 3270/13-11-2002 Συμβολαιογράφος Χρ. Μάνδρου
Βούληση διαθέτη :	Χορήγηση υποτροφιών κατά προτίμηση απόρων
Ποσοστό Συν/σίας :	100%
Μισθωτής ακινήτου :	Ιδιώτης
Αντικειμενική αξία:	451.521,00€
Χρήση ακινήτου :	Επαγγελματική Στέγη
Φωτογραφία ακινήτου:	 
	Λήψη φωτ. 2001

Περιγραφή ακινήτου : Πολυκατοικία επτά ορόφων σε συνεχές σύστημα. Βορειοανατολικά της πολυκατοικίας βρίσκεται υπαίθριος χώρος στάθμευσης, ενώ νοτιοδυτικά επταόροφη πολυκατοικία. (φωτ.1)

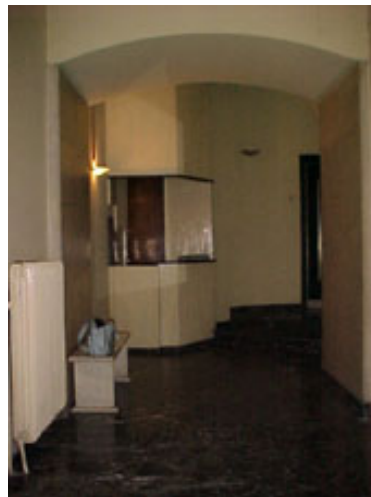
φωτ.2 : είσοδος πολυκατοικίας

Στο ισόγειο βρίσκεται εμπορικό καταστήματα και στους ορόφους διαμερίσματα με χρήση κατοικίας και γραφείων. Η είσοδος της πολυκατοικίας διατηρείται σε πολύ καλή κατάσταση και διαθέτει θυρωρείο.(φωτ.2)

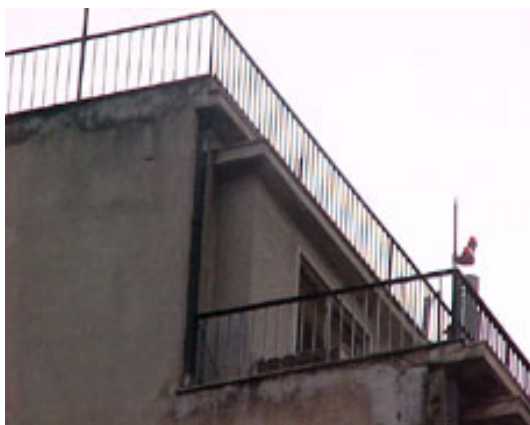
φωτ.3 : η βεράντα, από την οδό Κριεζώτου

Το διαμέρισμα (κληροδότημα του Ε.Μ.Π.), βρίσκεται στον τελευταίο όροφο και καταλαμβάνει όλο τον 7^ο όροφο. (φωτ.3,4). Έχει δύο ανεξάρτητες εισόδους. Το διαμέρισμα προέκυψε από τη συνένωση δύο διαφορετικών διαμερισμάτων.

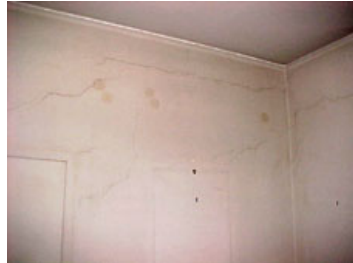
φωτ.10

Στην οροφή του κυρίως χώρου υπάρχει μία εγκάρσια ρωγμή, από την οποία έχει περάσει σημασιακά νερό (αποτύπωμα στο ξύλινο πάτωμα).

Τέλος στον ένα τοίχο του ενιαίου χώρου υπάρχει διαγώνια ρωγμή 3μ, περίπου, η οποία τελειώνει κάτω από το περιμετρικό δοκάρι. (φωτ.10)
